KINERJA STRUKTUR PORTAL TERBUKA BETON BERTULANG TERHADAP BEBAN LATERAL

Raden Mariana Sari Badriah¹, Iswandi Imran²

¹Mahasiswa Program Magister Teknik Sipil, Program Pascasarjana,
Universitas Katolik Parahyangan, e-mail: ririe89@yahoo.com

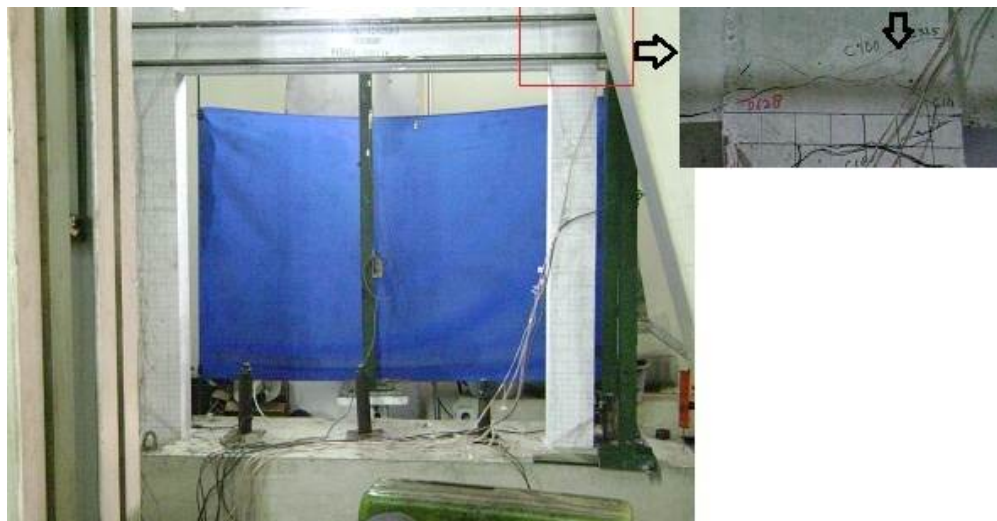
Gambar 4.4 Retak Pertama pada Portal Utuh.

(a) Retak Lentur Pertama

(b) Retak Geser Pertama

Pada pengamatan saat pengujian diperoleh pola retak lentur pertama yang terjadi pada kolom bagian atas yaitu pada level beban 12 KN arah pembebanan tarik dan perpindahan lateral sebesar 4.5 mm atau rasio drift sebesar 0.3 % (Gambar 4.4a). Sedangkan pola retak geser pertama pada kolom khususnya pada daerah beam-column joint terjadi pada level pembebanan arah tarik pada level beban 17.5 KN dan perpindahan lateral 6.75 mm atau rasio drift 0.45 % (Gambar 4.4b). Seiring dengan peningkatan beban kemudian terbentuk retakan-retakan baru pada kolom khususnya pada kolom bagian atas dan bawah. Pada rasio drift 2.5 % pola retak mulai membesar, hal ini juga terlihat dari semakin menggemuknya bentuk kurva.

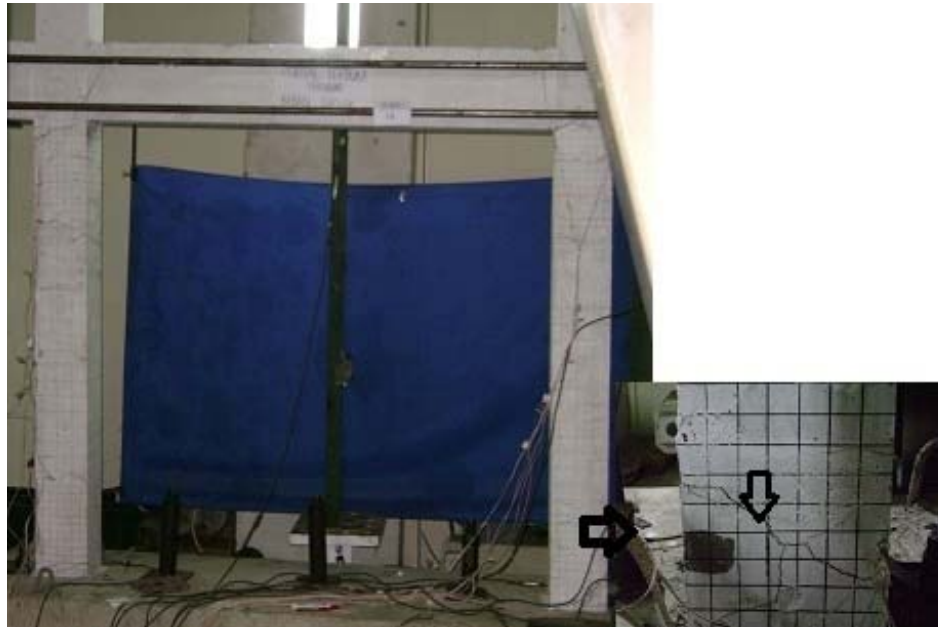
Gambar 4.6 Retak Pertama pada Portal Perbaikan.

(a) Retak Lentur Pertama.

(b) Retak Geser Pertama.

Pada pengamatan saat pengujian diperoleh pola retak lentur pertama yang terjadi pada kolom yaitu pada level beban 8.4 KN arah pembebanan tarik dan perpindahan lateral sebesar 6.65 mm atau rasio drift sebesar 0.45 % (Gambar 4.6a). Sedangkan pola retak geser pertama pada kolom khususnya pada daerah beam-column joint terjadi pada level pembebanan arah tarik pada level beban 26.15 KN dan perpindahan lateral 14.72 mm atau rasio drift 1 % (Gambar 4.6b). Seiring dengan peningkatan beban kemudian terbentuk retakan-retakan baru pada kolom khususnya pada kolom bagian atas dan bawah. Pada rasio drift 2.5 % pola retak mulai membesar, hal ini juga terlihat dari semakin menggemuknya bentuk kurva.
